COMUNE DI ULASSAI – STUDIO DI VARIANTE AL PAI AI SENSI DELL'ART. 37,
COMMA 3, LETTERA B), DELLE NTA DEL PAI IN LOC. GEDILI. RISCONTRO
VS. NOTA PROT. N. 1464 DEL 24.03.2020.

INTEGRAZIONI

Dott. Geologo Luigi Murgia

Maggio 2020

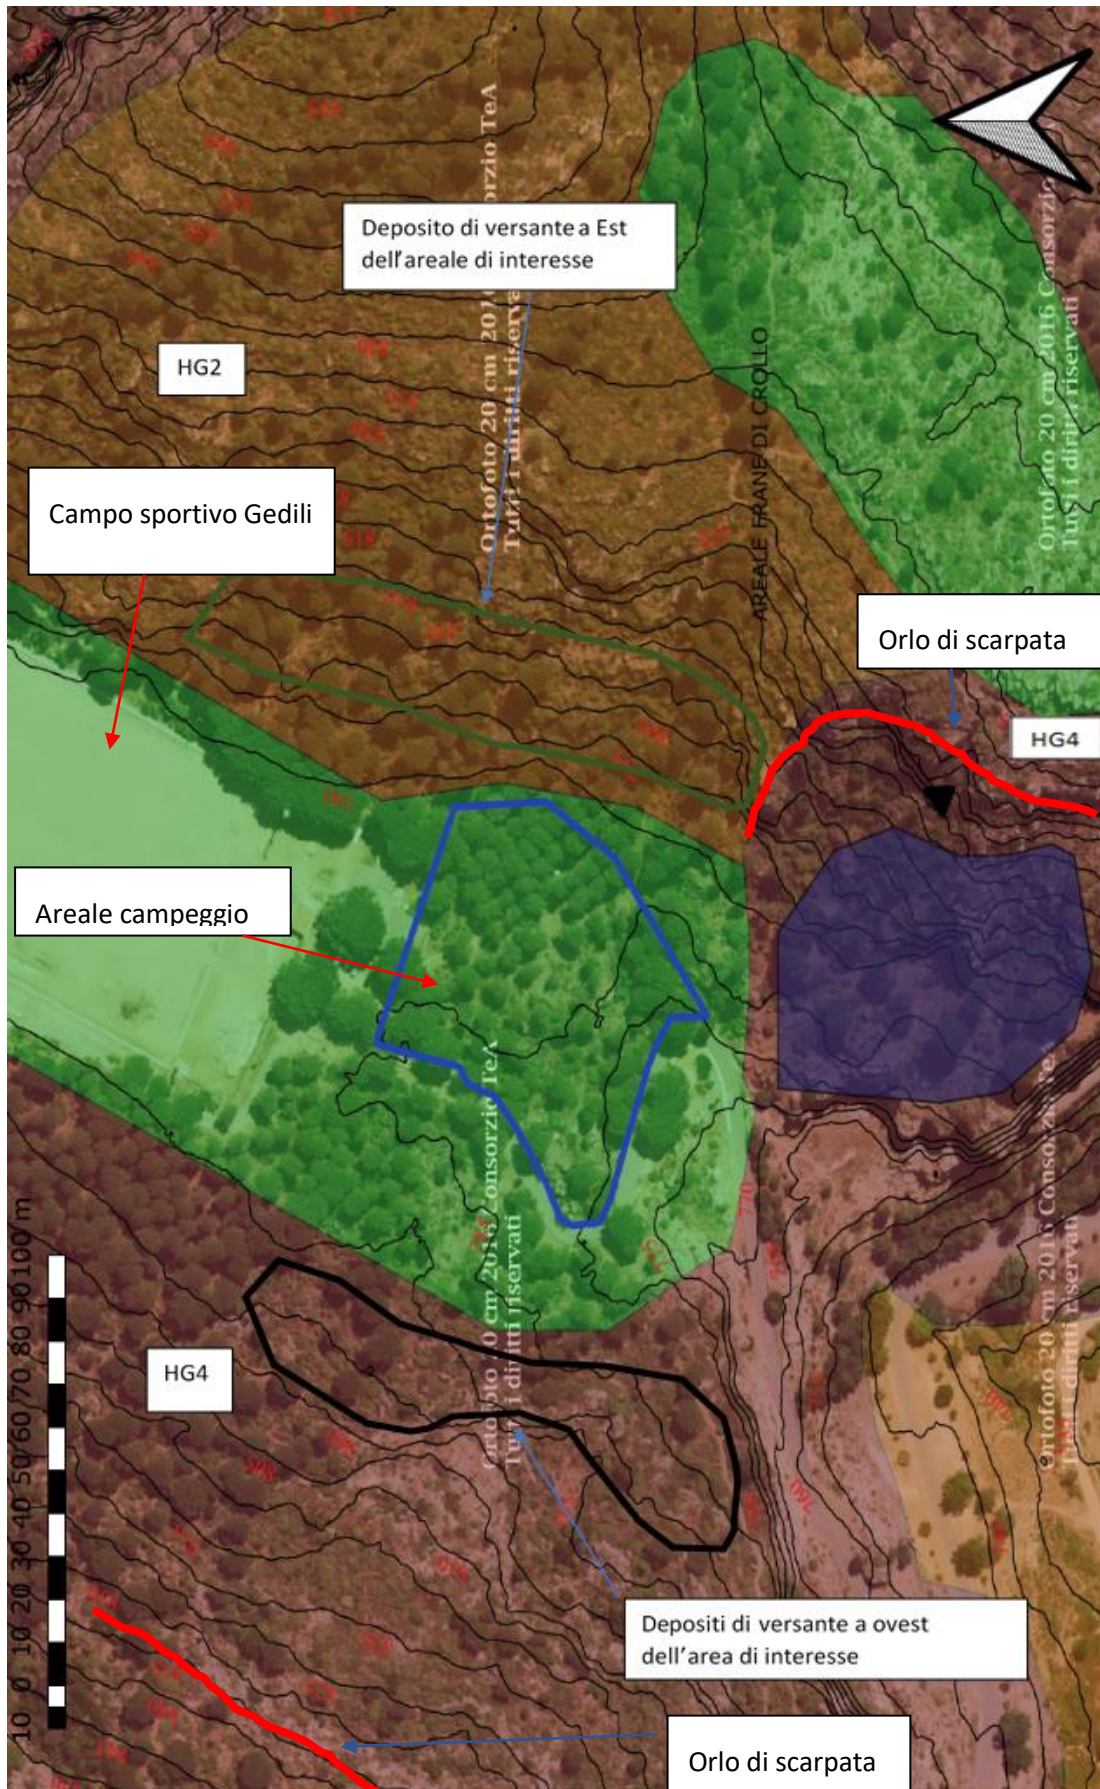
Analisi geomorfologica area di interesse

Da ciò si è realizzata una cartografia geomorfologica di dettaglio che mettesse in luce le diverse caratteristiche morfologiche dell'areale di interesse e dei versanti che lo circondano.

Relativamente ai versanti che circondano l'area, per l'analisi si farà riferimento alla cartografia di dettaglio a pag 1, questa cartografia è stata ricavata da un rilevamento dell'area, un

elaborazione del dtm con passo ad un metro, che ha consentito di evidenziare con maggior precisione la disposizione dell'area di interesse rispetto ai versanti circostanti.

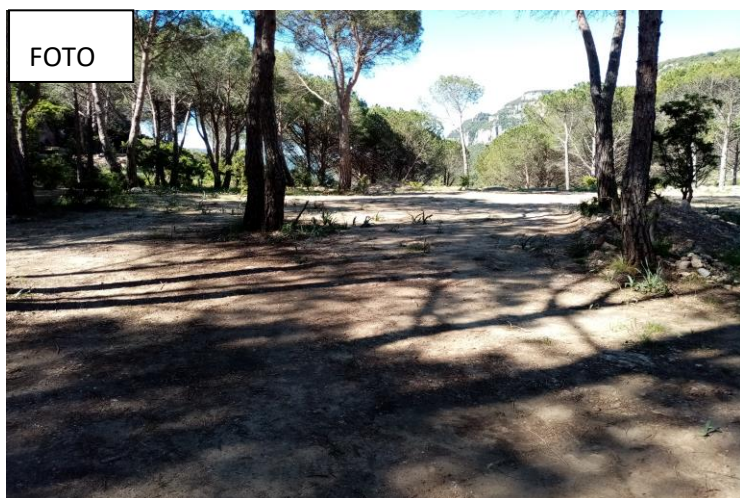
Foto 1 : areale di interesse immediatamente a sud dello campo sportivo Gedili. L'area si presenta sub Pianeggiante con pendenze massime del 1% . presenza di uno esiguo strato di suolo che si sviluppa sopra un deposito regolitico di circa 30cm, al di sotto di quest'ultimo un banco di roccia calcare .

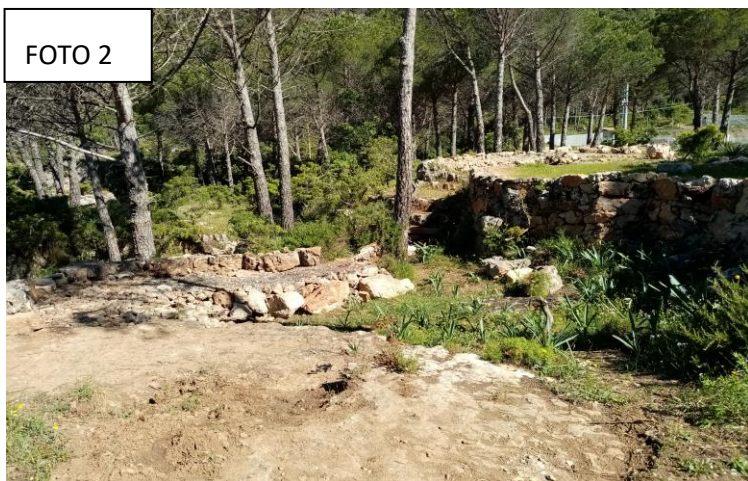
Foto 2 : areale intermedio fra l'area rappresentata nella foto 1 e quella della strada asfaltata attualmente utilizzata per arrivare al campo sportivo di Gedili.

L'areale si presenta terrazzato con due muretti a secco di altezza pari a 1,2 m. che racchiudono due superfici sub pianeggianti .

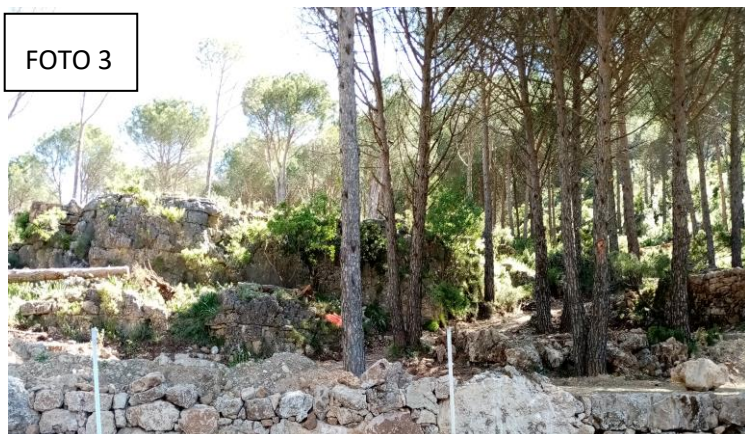
Foto 3 : areale prospiciente la strada asfaltata a adiacente all'area di interesse. Quest'area si presenta con roccia sub affiorante ed affiorante compatta con gradonature in roccia con pedata media di 10 m e alzata 1.5m.

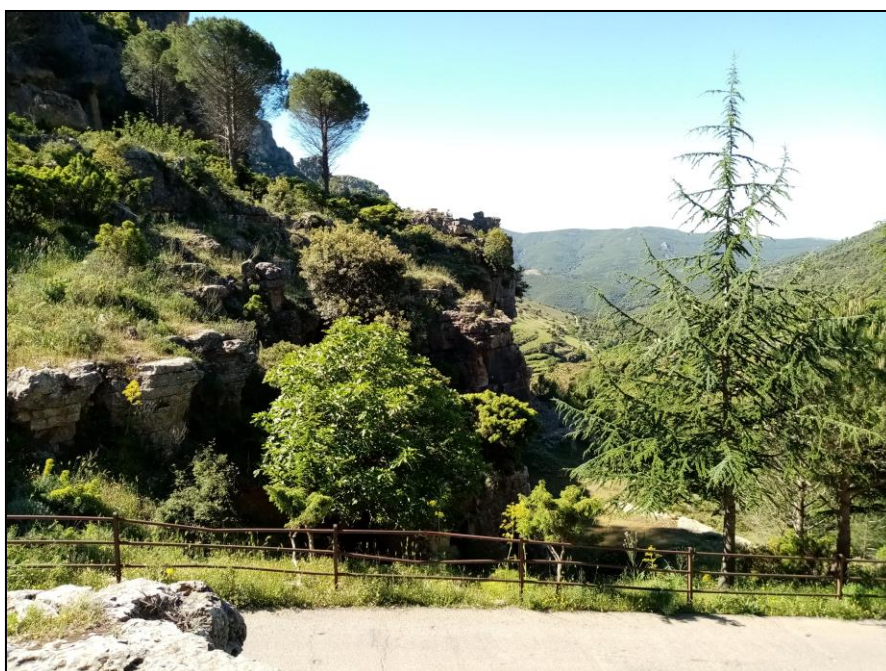
VERSANTE A SUD DELL'AREA : Il versante a sud dell'area di interesse si trova in un 'area perimetrata dal PAI Hg₄, come evidenziato dalla cartografia di dettaglio non rivolge le sue falde verso l'areale di interesse ma verso un 'areale che non interessa l'area, da ciò è evidente che alcuna frana di crollo che interessa questo versante potrà coinvolgere l'area di interesse, come peraltro testimoniato dai blocchi presenti in un pianoro alla base della scarpata sub verticale alla base del versante. Questo versante è caratterizzato da pareti sub verticali, in roccia calcarea con bassa copertura vegetativa e roccia da sub affiorante a affiorante.

Foto 4 : versante a Sud dell'area cartografato Hg₄
